MUNICÍPIO DE ARACITABA	
Prefeito Municipal: Terezinha Marcília Do Amaral Toledo	Responsável Técnico: Engº Civil Priscila C. de Paula Neto - CREA-MG 142702/D
Endereço da obra: Continuação rua Cristiano de Souza, Centro - Aracitaba - MG	Área: 1.571,59m ²
ART: ART MG20243560487	01/01
Conteúdo: Planta baixa de pavimentação, seção transversal típica, det. caçamento, meio e sarjeta e Planta de situação - Google Earth,	Indicada Data base Sinfra: 09/12/2024

Seção transversal típica
Sem escala

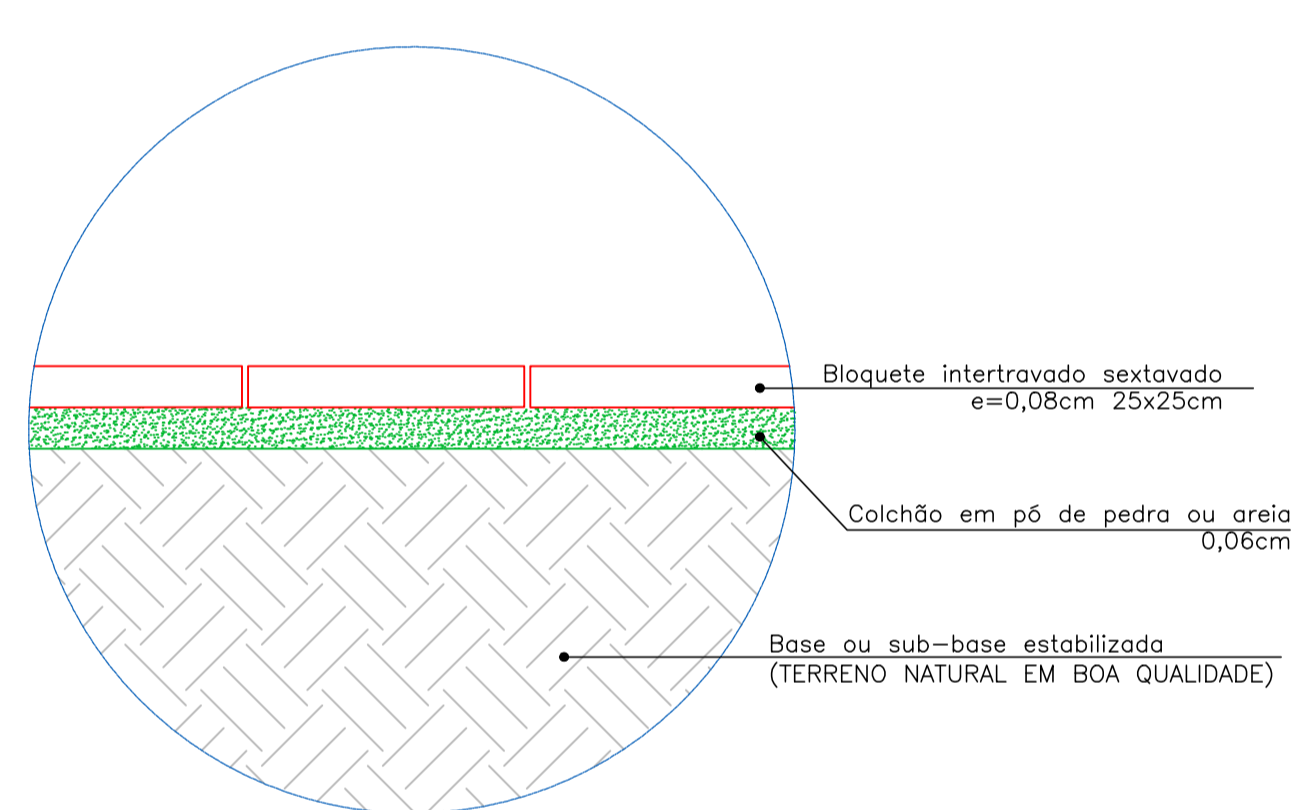
Det. 02 - Caçamento
Sem escala

Nota 02: Base existente
 Será executada o caçamento sobre a base existente. A base existente possui caracteristic de solo arenoso sem necessidade de reforço estrutural.
