| Título :<br>PAVIMENTAÇÃO DE VIAS URBANAS - ETAPA 04 | | |
| Endereço da obra :<br>CALÇAMENTO RUA CRISTIANO DE SOUZA - ESTRADA SENTIDO BARRA MANSA - Continuação da rua Cristiano de Souza, Centro - Aracitaba -MG | | Área :<br>570,00m2 |
| Conteúdo:<br>Planta baixa de pavimentação, seção transversal típica, det. calçamento, meio e sarjeta e Planta de situação - Google Earth | Escala :<br>Indicada<br>Data base:<br>SEINFRA-04/2026 | Revisão N°:<br><b>01</b><br>Data :<br>28/07/2026 |

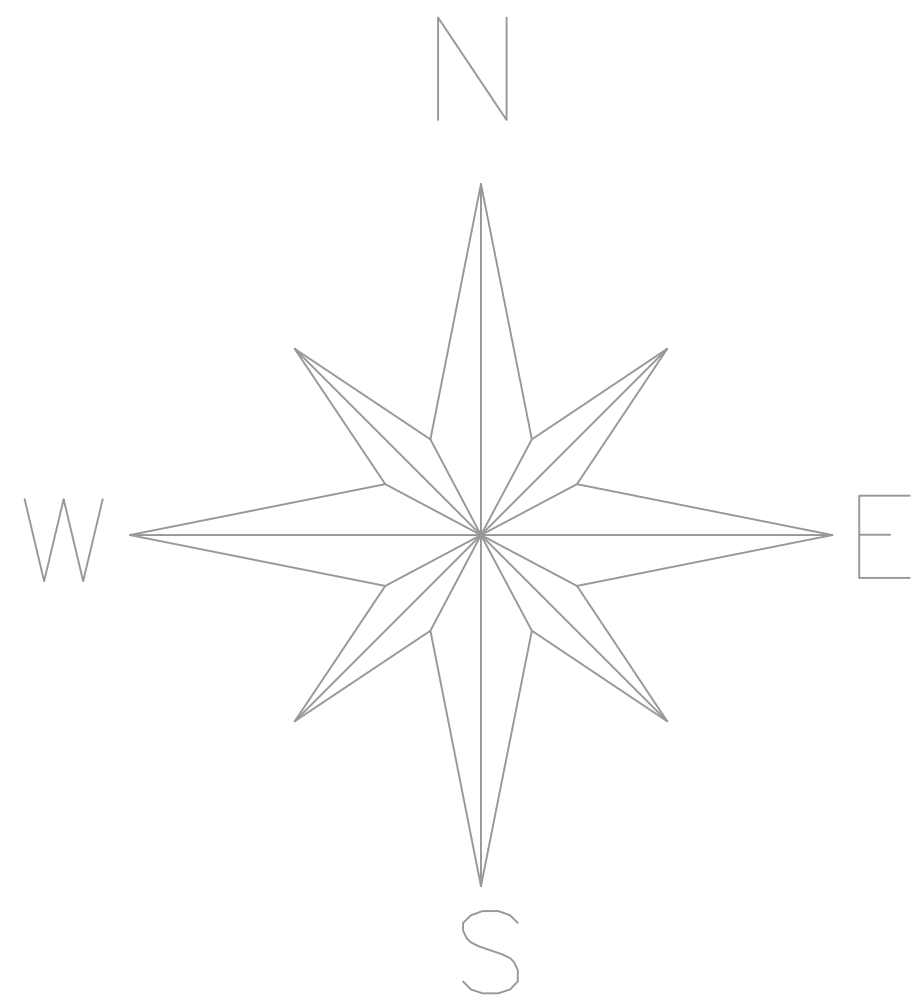
Planta baixa - calçamento  
1/200

Será executada o calçamento sobre a base existente. A base existente possui caractérista de solo arenoso sem necessidade de reforço estrutural.

- Trecho em bloquete e=8cm - A ser executado
- Trecho de calçamento existente - A ser mantido
- Meio fio - A ser executado
- Sarjeta em concreto - A ser executada L= 30cm
